# Asteion CT数据通讯和滤线器移动报错故障分析与处理

## Analysis and Troubleshooting of Data Communication and X-ray Filter Moving Error for Asteion CT

[摘要] 本文介绍了东芝Asteion CT机数据通讯报错和滤线器移动报错两例故障的检修过程及维修方法。

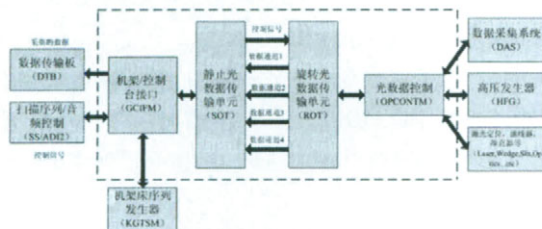
图1 MUDAT数据传输流程简图(虚线部分为MUDAT单元)

根据报错信息可以初步判定是多路数据传输 (Multiplex Data Transfer, MUDAT) 通讯问题。CT MUDAT 的数据通讯原理, 见图 1:

MUDAT 的原理 :MUDAT 分为旋转单元和固定单元两部分, MUDA 以红外光的形式在两部分之间传送所有数据。红外光是一种传输媒介, 传送速度远高于机架的旋转速度,

从而保证了机架旋转时数据能正确地在二者之间传送和接收。当数据从旋转部分 (ROT) 向固定部分 (SOT) 传送时, 来自 OPCONTM (数据控制) 板的串行数据 (包括原始数据和控制数据) 在旋转部分被转化为红外光信号传送到固定部分, 在固定部分被接受单元还原为电信号并送达 GCIFM (机架 / 控制台接口) 板处理。当数据从固定部分向旋转部分传送时, 来自 GCIFM 板的串行数据 (实质为控制信号) 在固定部分被转换为红外光信号并传送到旋转部分, 在旋转部分被接受单元还原为电信号并送达 OPCONTM 板处理。在数据传送的过程中 (双向), OPCONTM 与 GCIFM 实时检测是否有包含 SOTROT ERR 在内的多种错误发生, 同时把错误信息发送给另一方。

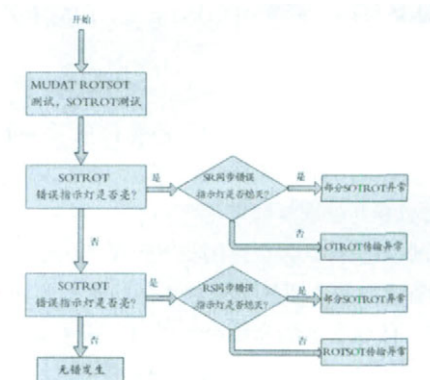
图2 SR/RS 故障判断流程

(1) 故障可能因 ROTSOT (旋转静止的数据传输) 或者 SOTROT (静止到旋转的数据传输) 而引起, SR/RS 故障判断流程图, 见图 2。

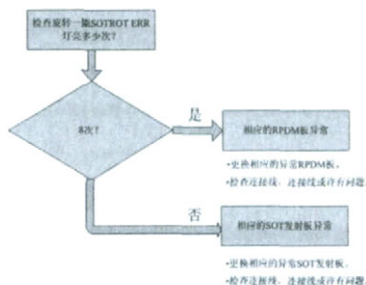
图3 SOTROT故障判断流程

(2) 由于控制台报错信息是从 GCIFM 板上获取的, 报错应以 GCIFM 为准。根据 GCIFM 上的 LED 报错提示, 考虑是 SR 的通讯故障。由图 1 可知, SOTROT 由 SOT 的发射部分和 ROT 的接受部分组成。SOTROT 故障判断流程图, 见图 3。

手动旋转机架数周, 不是在特定位置报错, 只是偶尔报错, 因此考虑 SOT 发射部分故障。对换静止和旋转单元相应报错部分 LPBM (数据发射电路板, 该机型中静止和旋转的 LPBM 相同, 其他机型除外), 经测试, 故障现象一样, 排除 SOT 发射故障。

(5) 由于故障只是偶尔出现, OPCONTM 测试不能准确判断该板的好坏, 更换 OPCONTM 后, 故障消失。

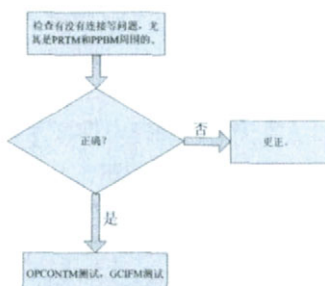
图4 PRTM/PPBM故障判断流程

(3) 检查 PRTM (静止单元电源分配器), PPBM (旋转单元电源分配器) 负载电压都在 4.7 V (偏低), 调节电位器, 使负载电压达到 5.06 V 左右, 故障现象依旧, 因此排除电源问题。SOTROT 故障判断流程图, 见图 4。
