山西中西医结合-医院 Aq64 故障经验总结

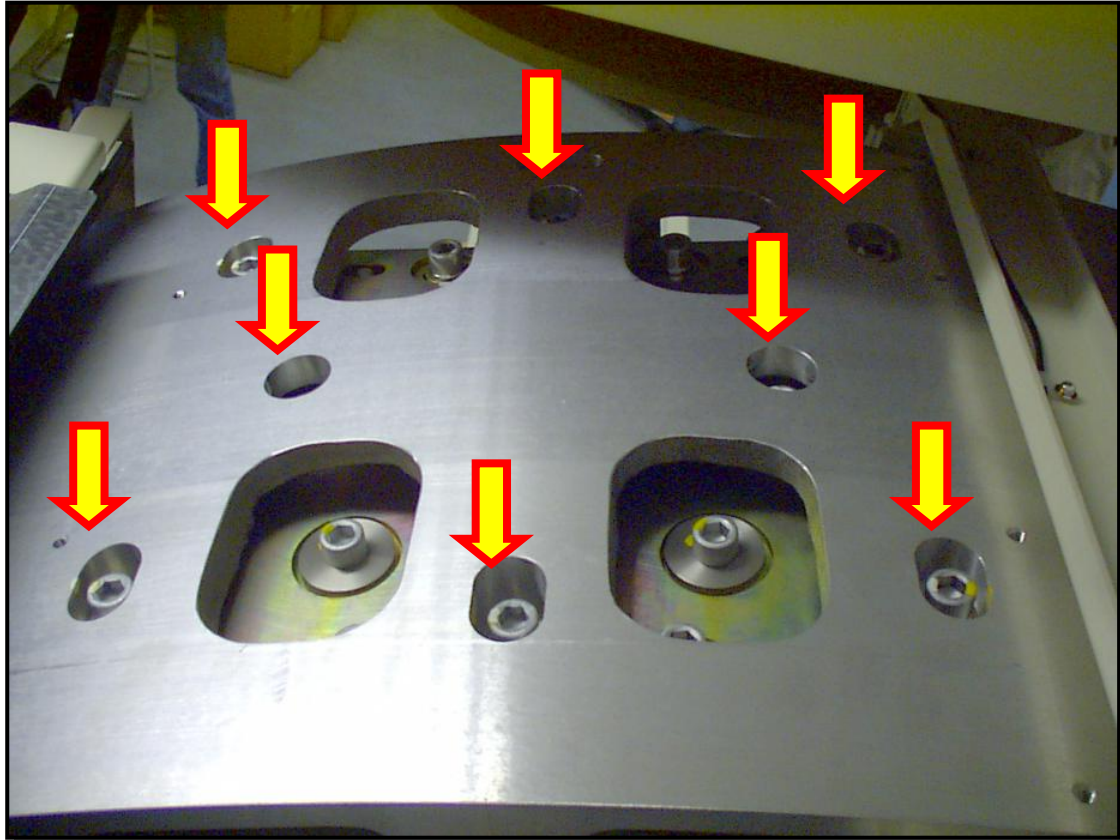
- A. 关掉高压电源，把管球移到顶位，拆下 8 个螺栓。

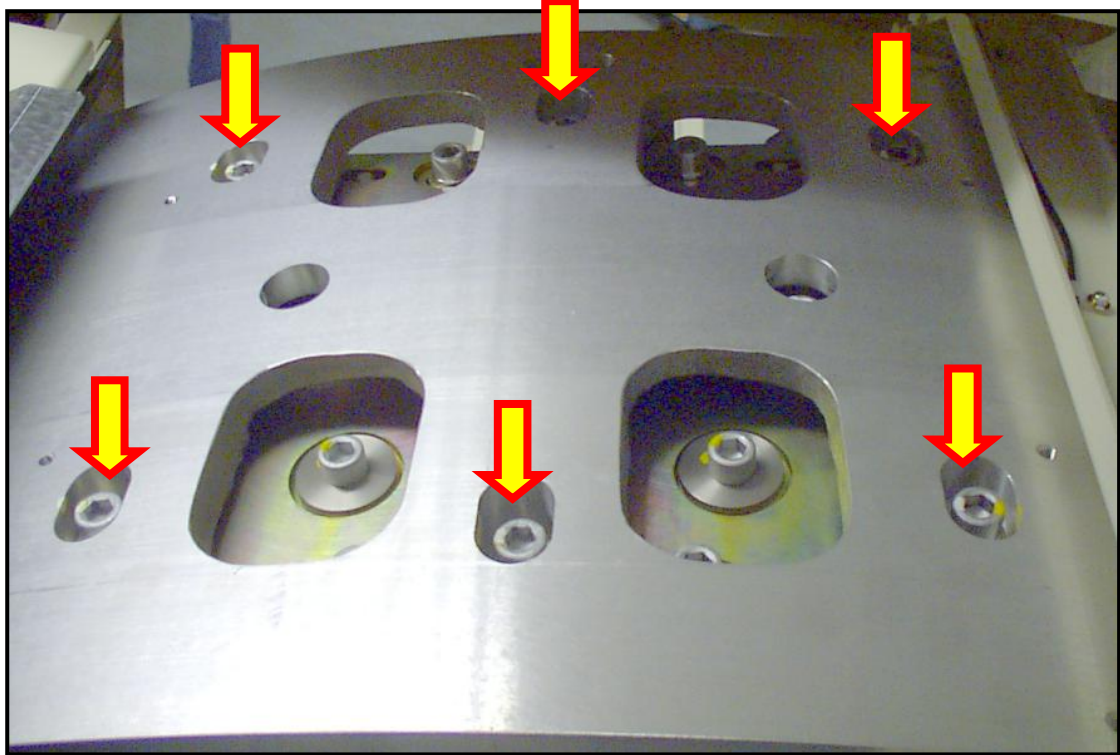
，根据提示调整管球，调整时拧松下图的 6 个螺栓，直到所测值在正常范围内，

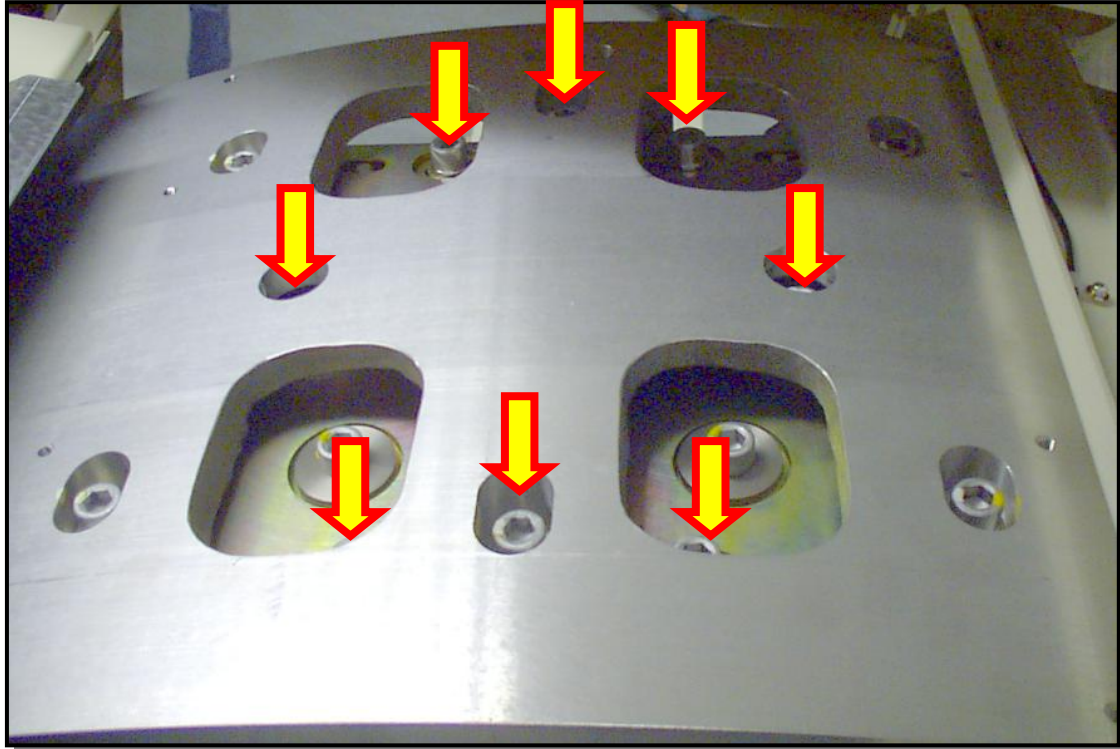
根据提示调整管球，调整时拧松下图的 8 个螺栓，直到所测值在正常范围内，点击 **Correction Data Registration**

登记，选择大焦测试，点击 **Correction Data Registration** 登记
